DOSSIER 2018-03-P003

46800 Montcuq

Plan de base de la proposition
pour modifications à l'intérieur
d' bâtiment.

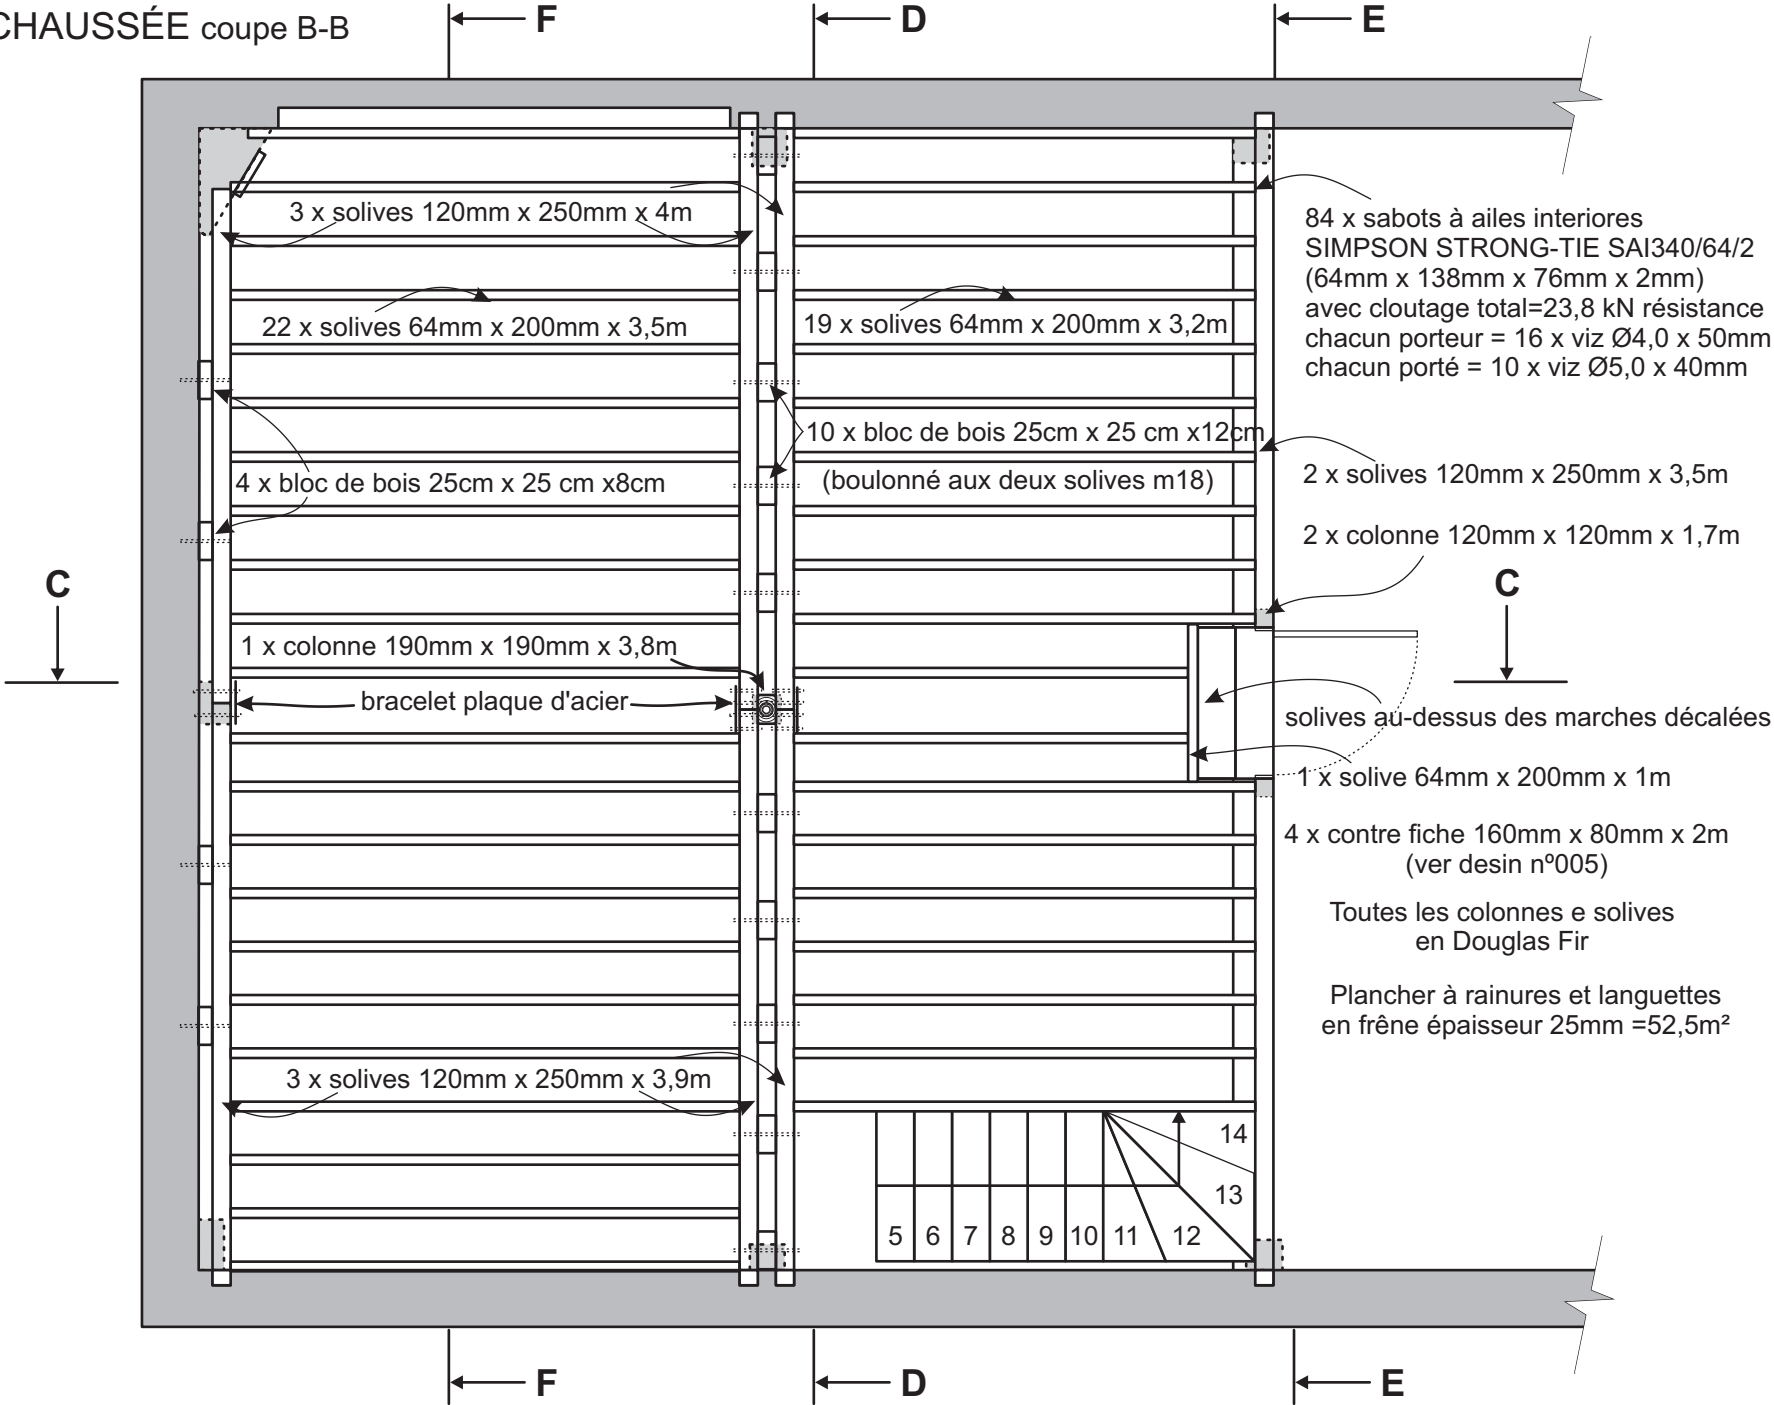
PLAN REZ DE CHAUSSEE coupe B-B

Solives de Plancher

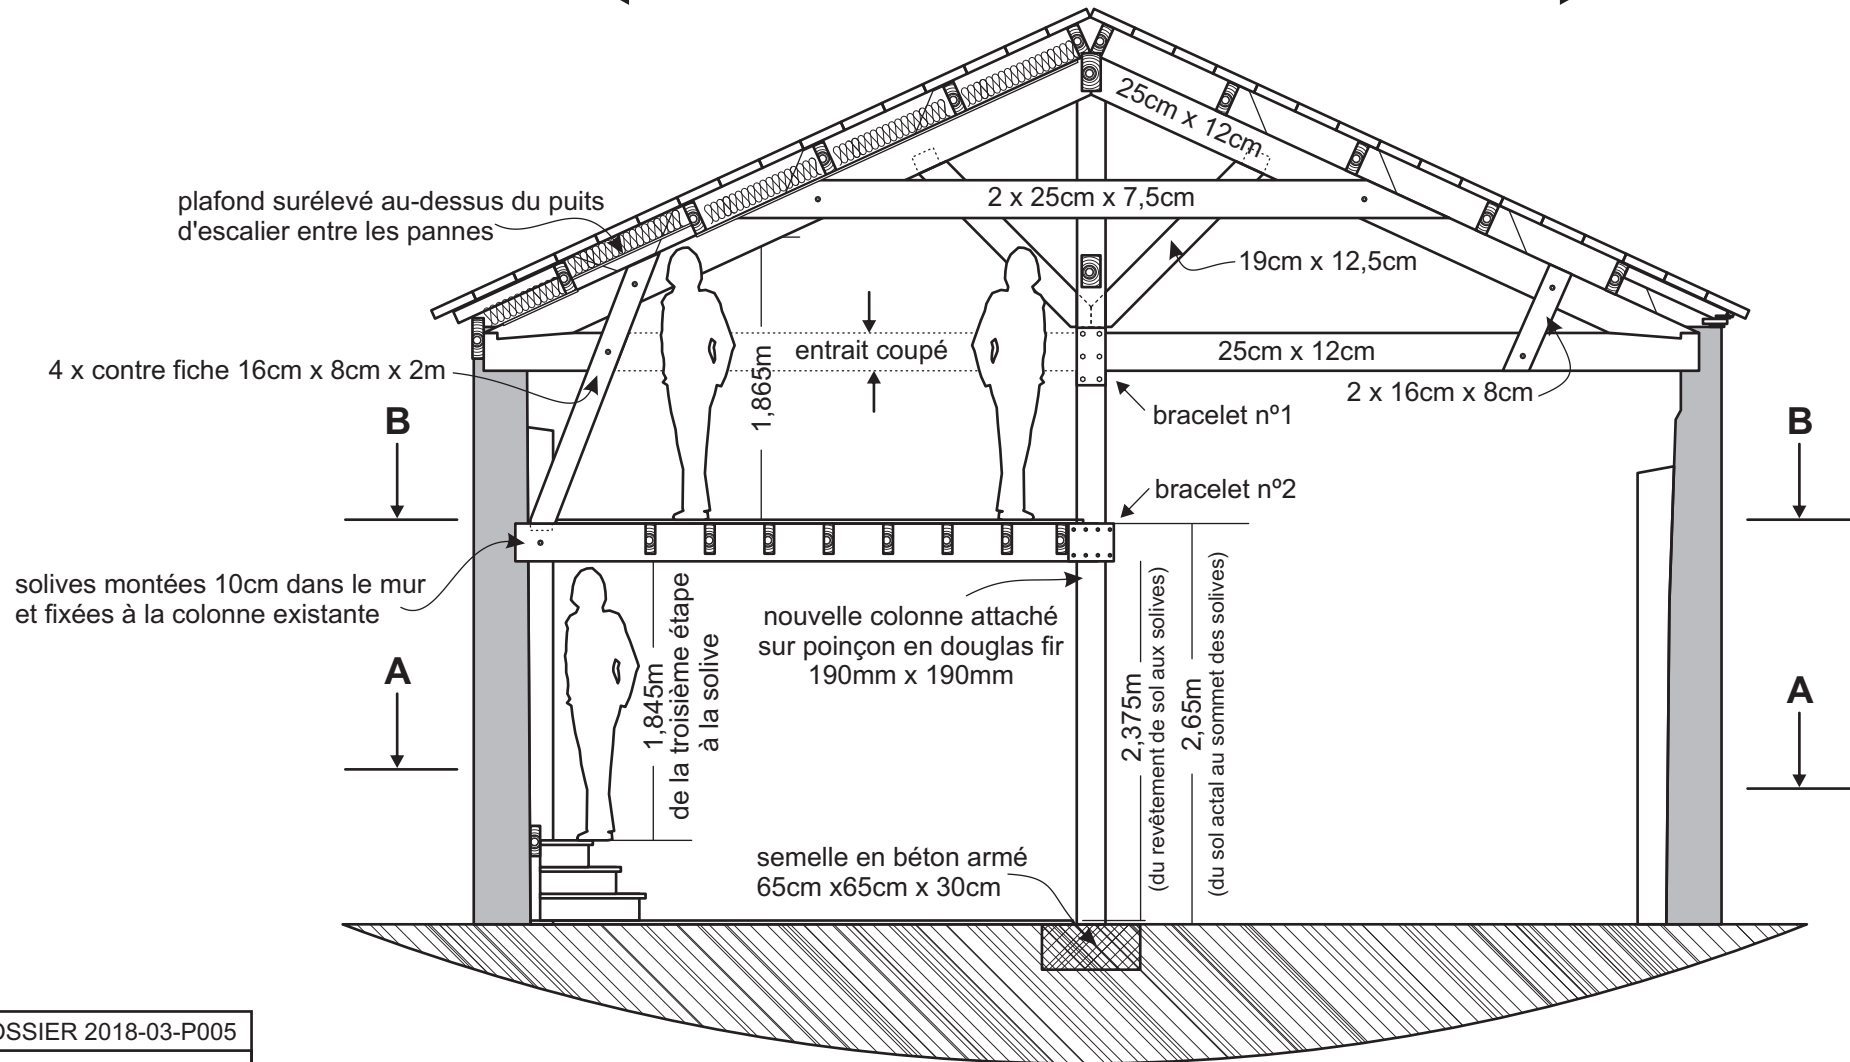
COUPE TRANSVERSALE D-D

vu montrant des changements

vu actuel

Travail du Bois

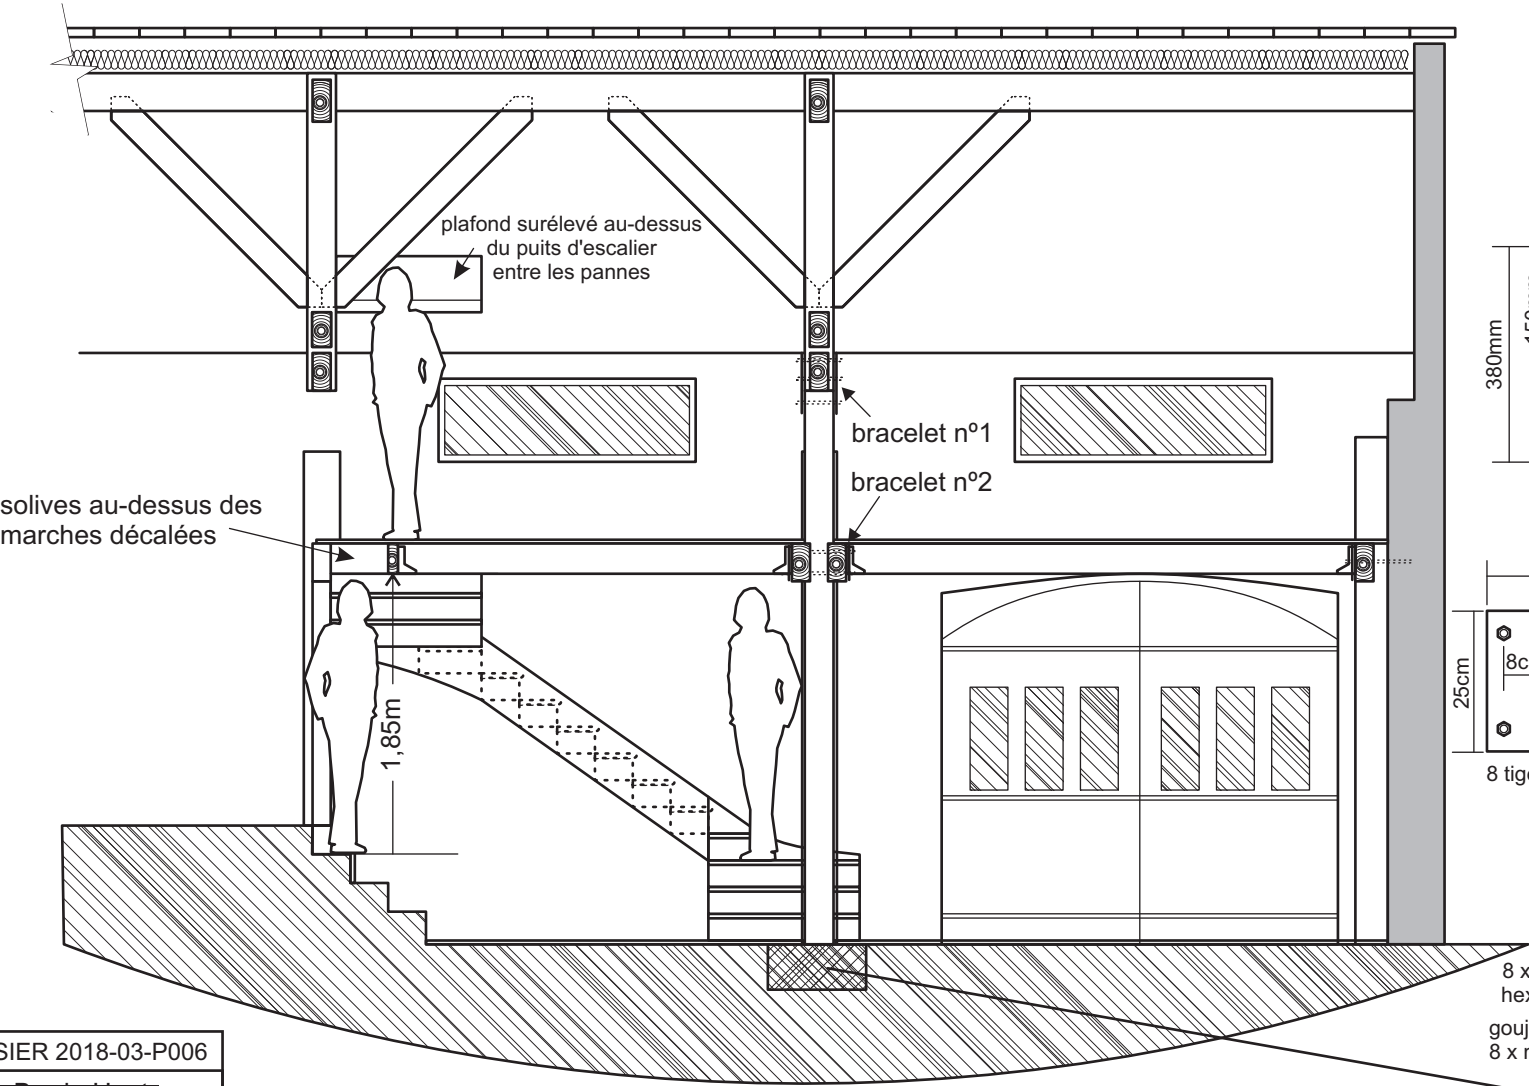
COUPE TRANSVERSALE C-C

Travail du Bois

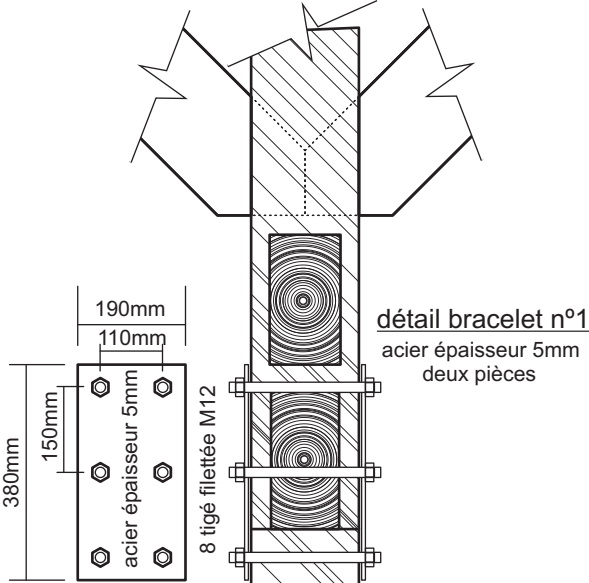
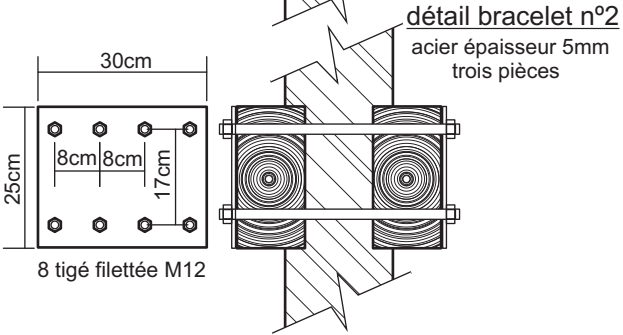
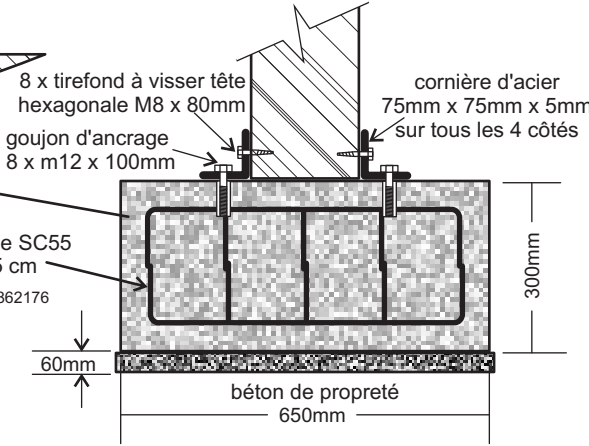
détail coupe semelle de colonne

2 x armature de semelle isolée SC55
- filants Ø 7 à 10 mm - 55x55 cm

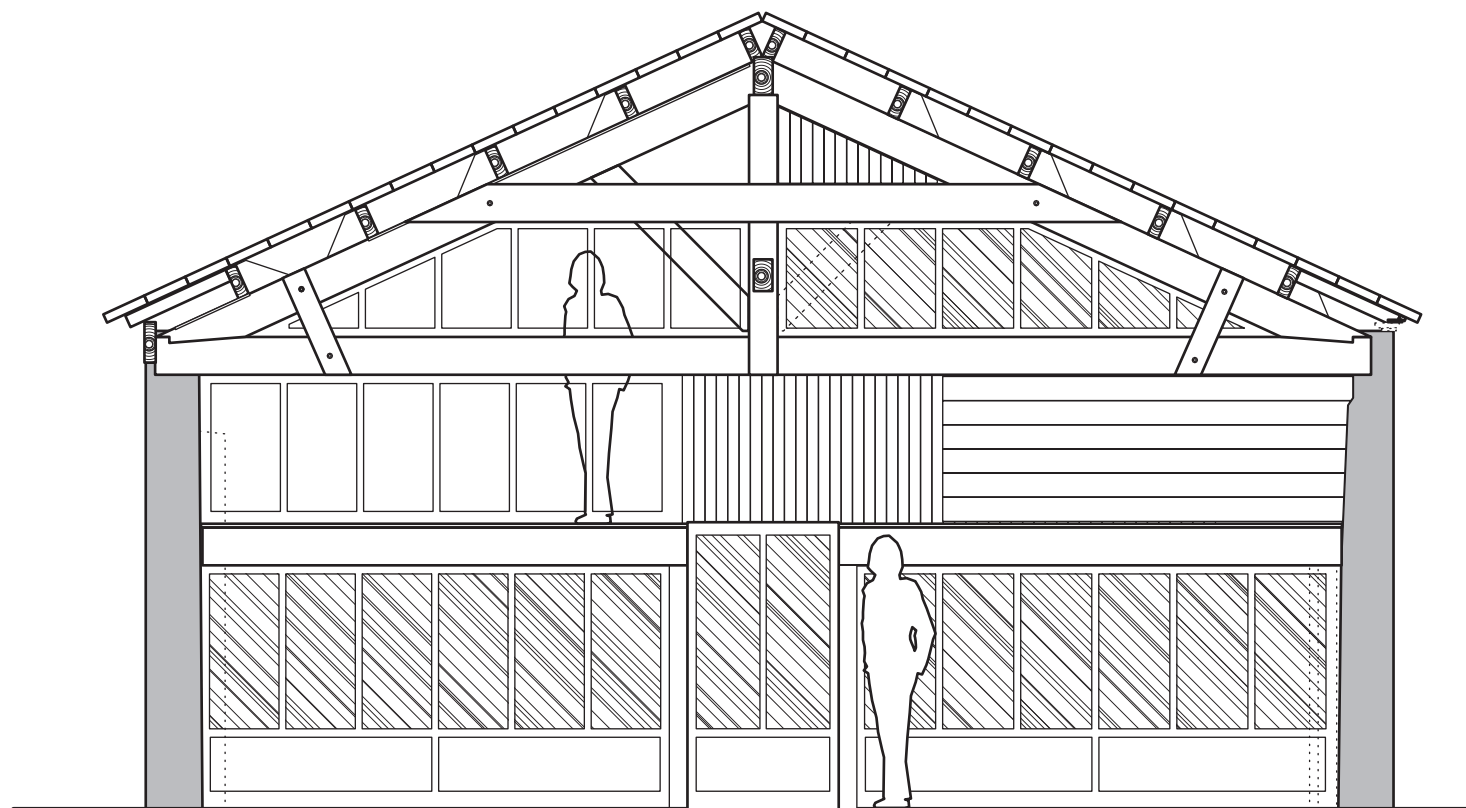
COUPE TRANSVERSALE E-E

Partition Fenetre

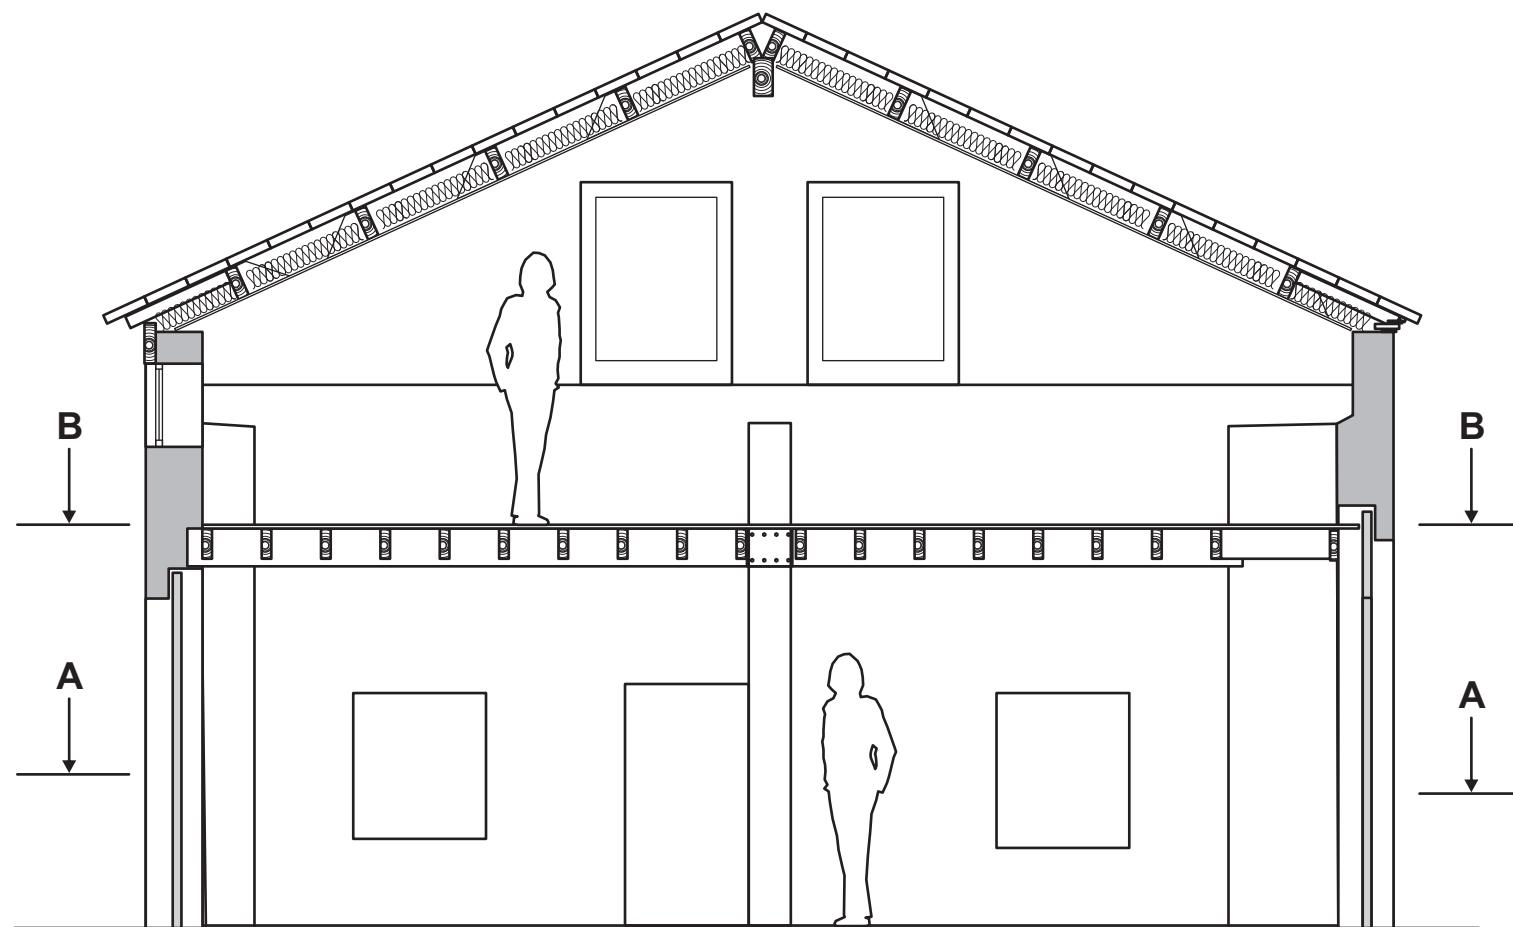
COUPE TRANSVERSALE F-F

Fenêtres
